RAPPORT D'ENQUÊTE

**Accident mortel survenu à un travailleur de Kruger inc. le 20 septembre
2006 au débarcadère menant à l'île René-Levasseur
au nord de Manic-5**

Date du rapport : 2 novembre 2007

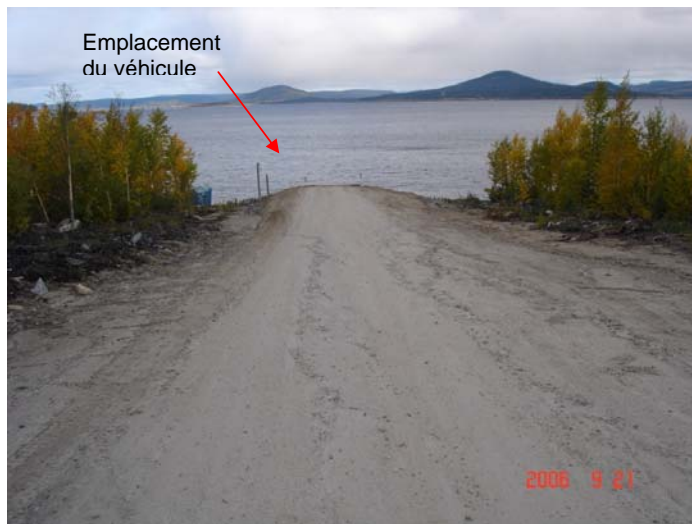
Vue générale du site de l'accident (Source : CSST)
